THERMOGRÁFIA – Gyakorlati megközelítés; Alkalmazástechnikai példa

Villamos motorok

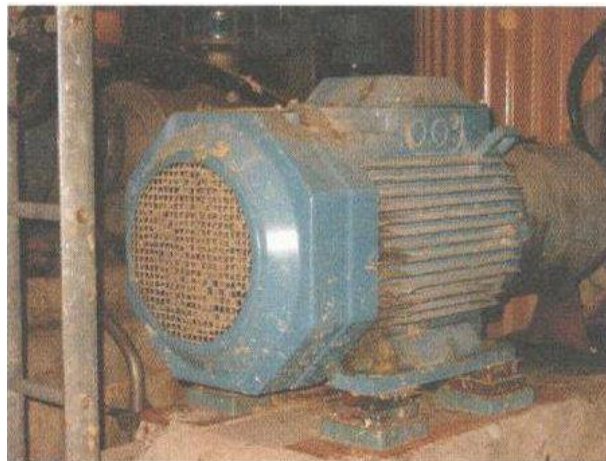
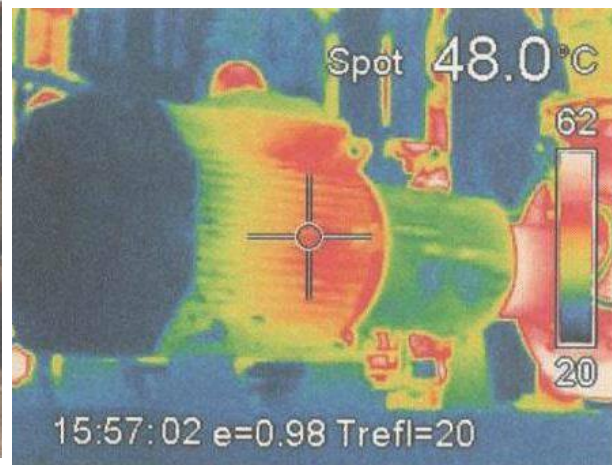
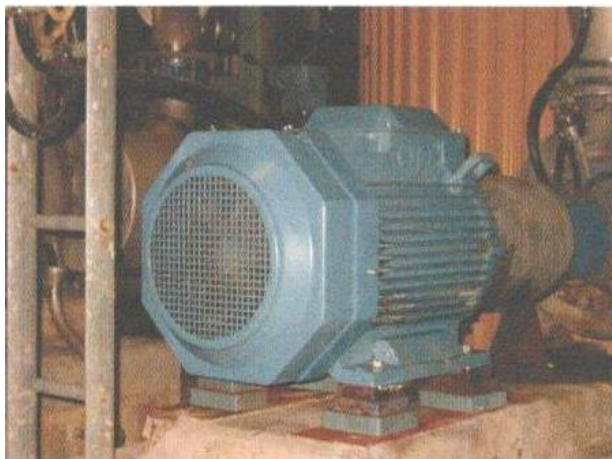
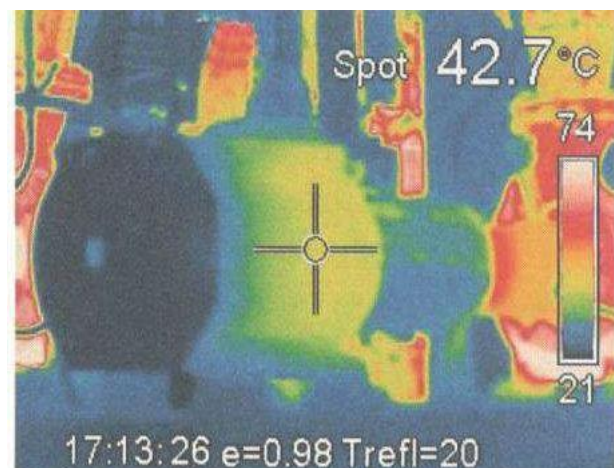
Hőkép 5.20

Az 5.20 hőkép egy szivattyú motor mérését mutatja. A felső mérésen a motor **normális üzemállapota** látható. A vizuális képen látható, hogy **a motor szennyezett**. Különösen a ventilátor torok van eltömődve, ami a csökkent légáram következtében a motor melegedés növekedését eredményezi.

Az alsó képen a motort már megfújták száraz jéggel, vagyis megmosták szénsav hóval. Ahogy a mérés mutatja a motor felületi hőmérséklete több mint 5 K-val csökkent. Biztonsággal feltételezhető, hogy a tekercs hőmérséklete majdnem duplán, azaz 10 K-val csökkent. **A méréskor a motor csökkentett terheléssel működött, ez a hőmérséklet csökkenés azt jelentette, hogy a tekercs élettartama legalább megduplázódott.**

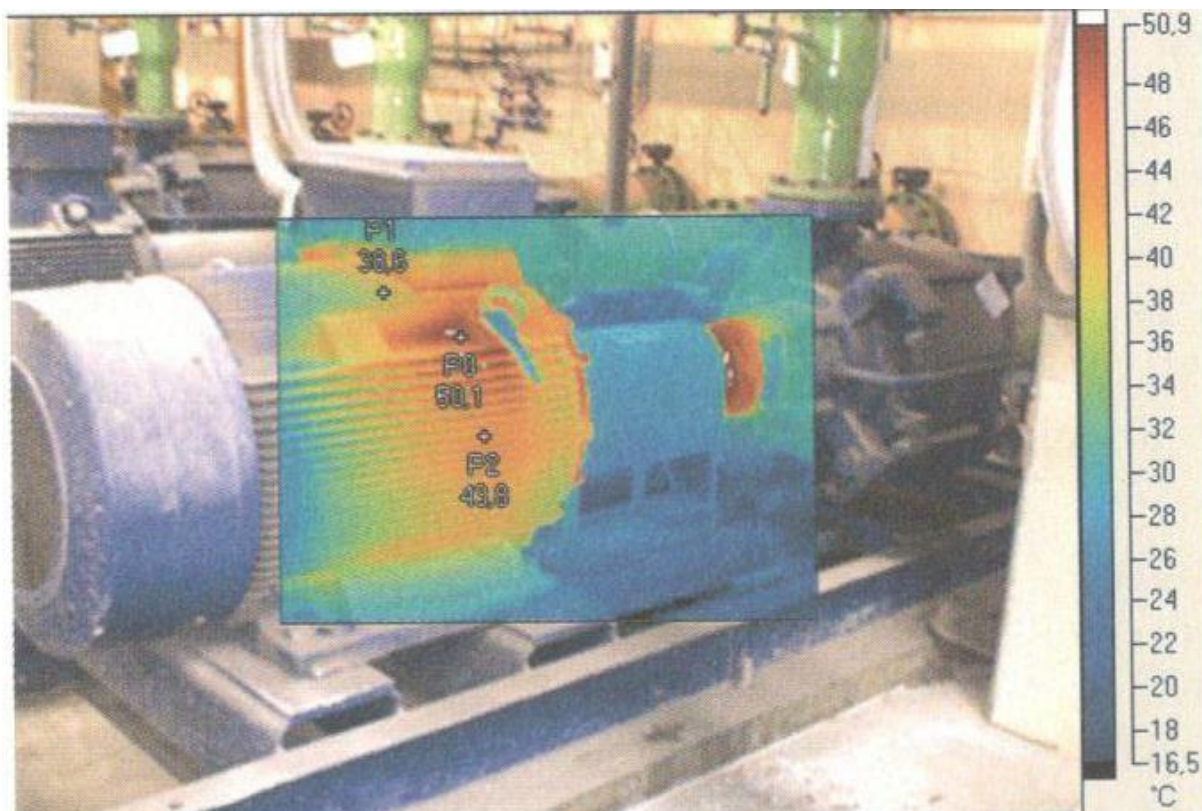
Hőkép 5.21

Az 5.21 hőkép olyan motorméréseket mutat, mely helyi túlmelegedéseket fed fel. **A hőmérsékletemelkedés a motor kialakítás jellemzőinek köszönhető, amelyek megakadályozzák, hogy a hűtő levegő a teljes motort elérje.**

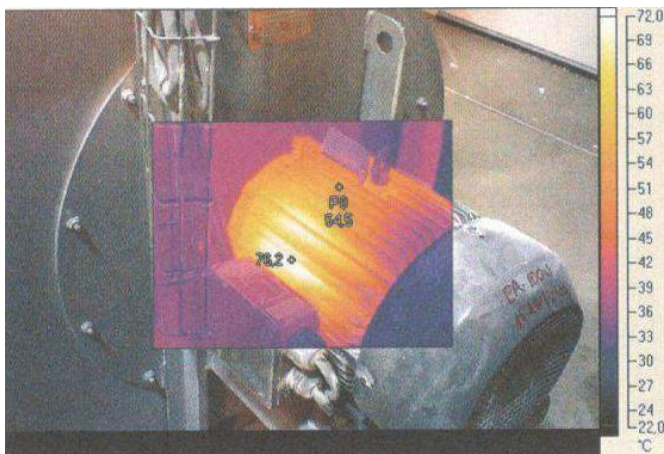
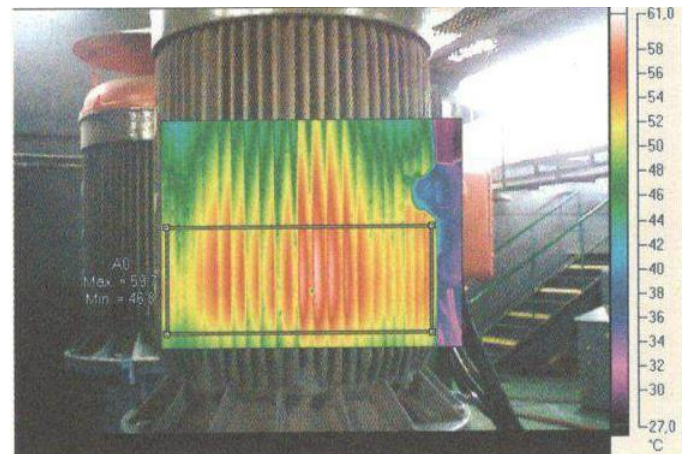
Hőkép 5.22

Az 5.22 hőkép két feltételezhető hőfoltot mutat a motoron.

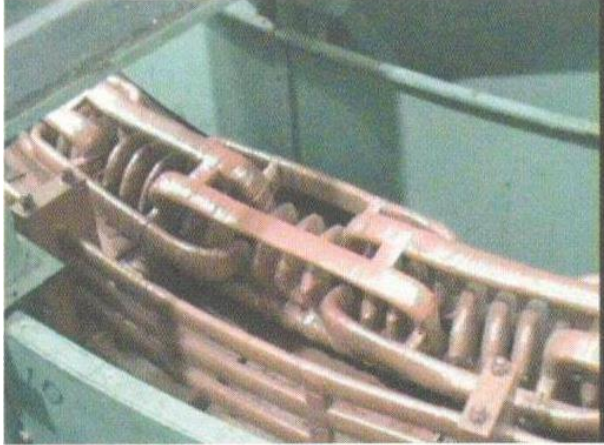
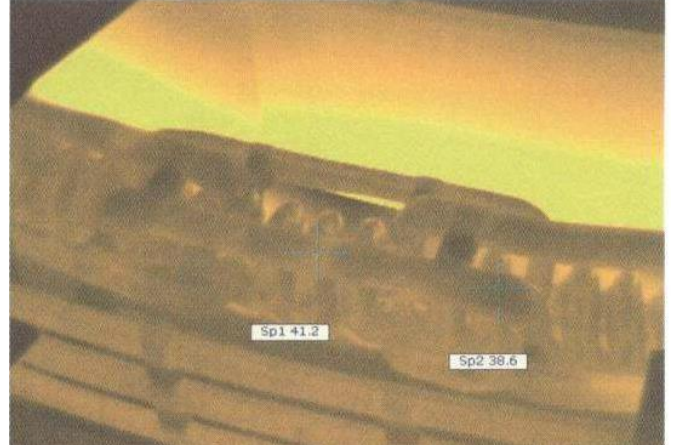
Hőkép 5.23

Az 5.23 hőkép egy vízi erőmű 60 MW-os generátora állórészének egy részletét mutatja. A tekercs csoportok közötti vízszintes átkötéseket hat párhuzamos négyzög keresztmetszetű rézvezető alkotja, melyeket ívhegesztett kapocs tart össze. A csomag lakkozott gyapotszalagokkal van betekercselve. Az összekötések néha rossz érintkezést, vagy törést mutatnak. A mérés a teljes csatlakozás képét mutatja

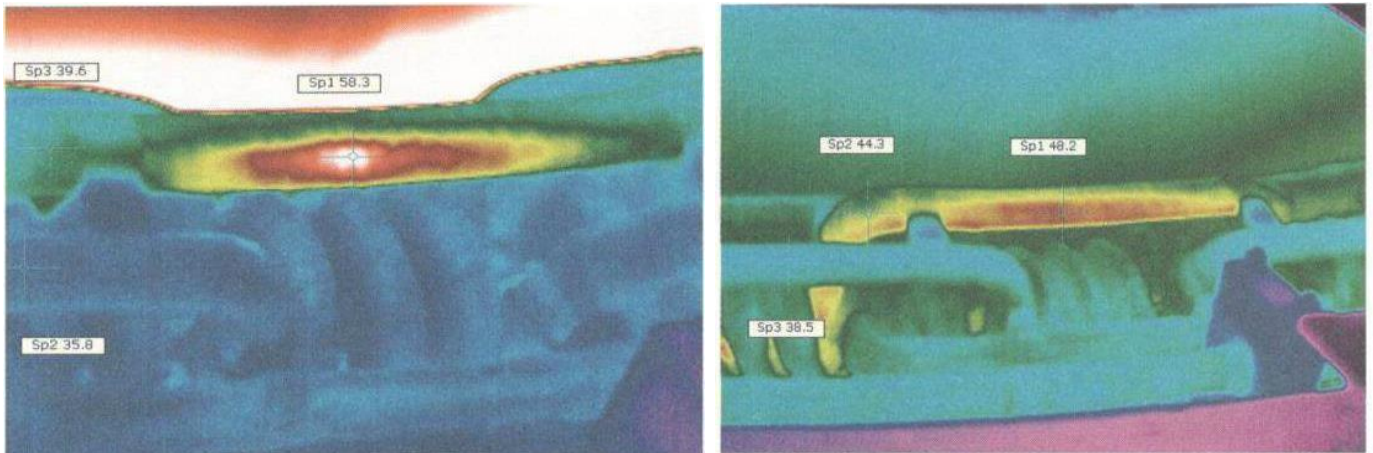
Hőkép 5.24

Az 5.24 hőkép baloldali képe egy hibás kötést mutat a bekapcsolás után 10 min-el egy kb. 20 MW-os terhelésnél. A hibás kötés világosan megkülönböztethető. A mérés azonban az összes védő burkolat eltávolításával üzem közben készült, ami biztonsági szempontból nem elfogadható. A jobboldali mérés a generátor kikapcsolása után 15 min-el készült, az összes fékezési és rögzítési eljárás elvégzése után. Az ábra azt mutatja, hogy lehet mérni biztonságosan is, ami elengedhetetlen egy általános célú mérőeszköz esetén.

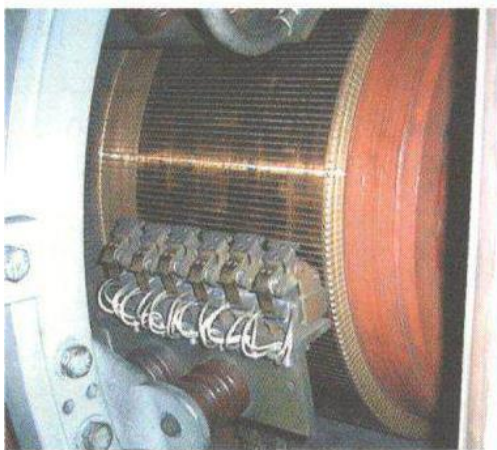
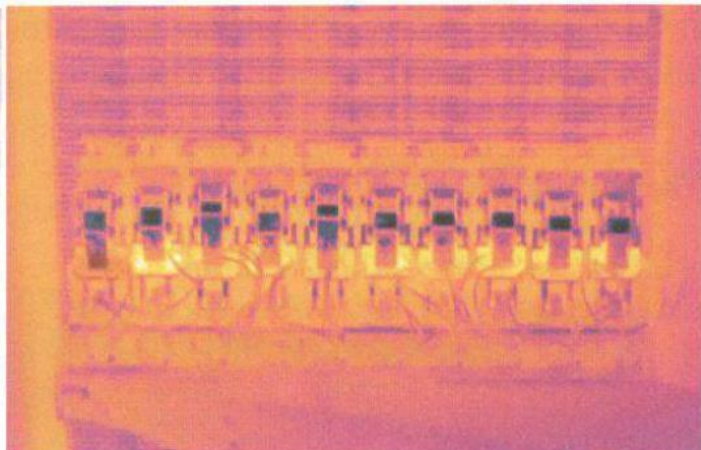
Hőkép 5.26

A kefehíd szénkeféi normális esetben azonos hőmérsékletet mutatnak. Az 5.26 hőkép szerinti mérésnél a két balszélső kefe hőmérséklete eltérő. Ezeket közelebbről meg kell vizsgálni.

Az IR vizsgálatnál a csapályakon kívül a leginkább érdeklődésre számottevő rész a gép kefehidja. Optimális kommutációhoz, azaz a teljesítmény átvitelhez a kefék és csúszógyűrűk között az áramsűrűségnek $10\text{A}/\text{cm}^2$ körülnek kell lennie, a kefenyomásnak pedig $1,5\text{N}/\text{cm}^2$ körülnek.
